## Valle-di-Rostino – Santa-Maria-di-Rescamone

2015 – Opération préventive de diagnostic n° 1387

Michel Piskorz

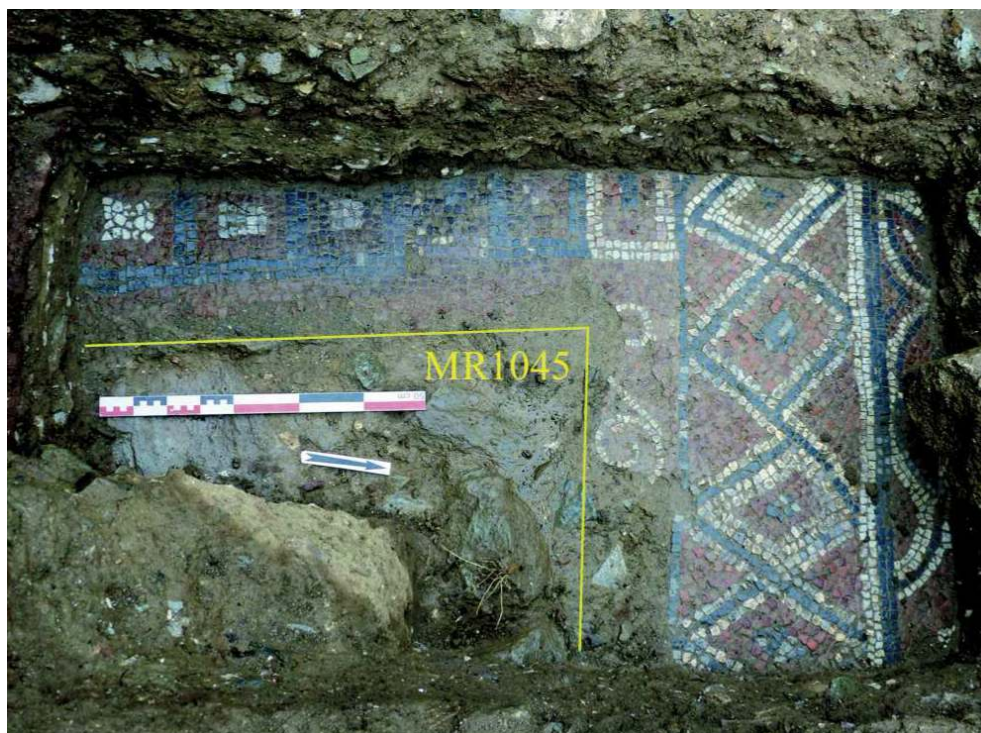
- 6 Concernant l'état du bâti, la mosaïque, protégée par 60 cm de terre rapportée, a révélé un état de conservation excellent (fig. 3), contrairement à la zone occupée par le baptistère paléochrétien. Les murs de l'église préromane, qui avaient subi d'importantes récupérations dans le passé, avaient été consolidés et stabilisés afin de dissuader toute forme de prédation supplémentaire. Dans ce secteur, le travail fait il y a 35 ans s'est révélé efficace, le bâti n'ayant connu quasi aucun vandalisme ou aucune déprédation depuis cette date. Le baptistère du XIII<sup>e</sup> s. qui avait souffert d'effondrements et de déformations liés à des mouvements de sol importants avait fait l'objet de consolidations à l'aide de contreforts maçonnés. Ces contreforts ont parfaitement joué leur rôle en empêchant que la construction ne se dégrade davantage.

Fig. 3 – **SONDAGE 6, MOSAÏQUE SL1043**

- 7 Le projet de mise en valeur du site reste à définir compte tenu des constats réalisés à l'issue de cette intervention.
